Gutachterliche Stellungnahme in Kurzform zu zwei streitgegenständlichen Bäumen, im Bochumer „Malerviertel“, einer Rosskastanie und einem Kirschbaum

Baugenossenschaft Bochum e.G., Friederikastraße 135, 44789 Bochum

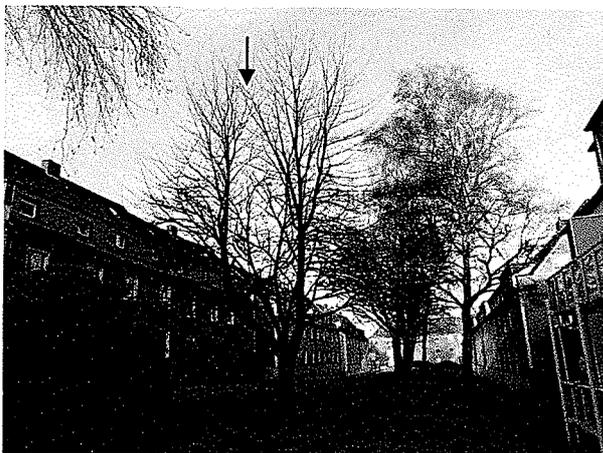
Abbildung 1 Untypischer und asymmetrischer Habitus - mehrere Ursachen möglich.

- 8.1.2 Die Vitalität liegt bei Vs 1, mit Tendenz zu Vs 2. Dieser Tendenzaspekt fließt in die Abschätzung der weiteren Standzeit mit ein.
- 8.1.3 Die Abbildungen 2 und 3 stellen eine photographische Studie des Stammkopfes - des Gabelungsbereiches des Stammes dar. Bei den meisten Bäumen verzweigt sich der Stamm (dominante Achse) in zwei (Zwiesel) oder mehr Stämmlinge (co-dominante Achsen), manche bodennah, andere in wenigen Metern Höhe, weitere erst in etlichen Metern Höhe (Letzteres besonders häufig, wenn Bäume ausgeprägt kollektiv stehen.). Je nach Architekturmodell kommt es regulär sogar zu einer vielfachen Ausbildung von co-dominanten Achsen, im Starkholzsbereich beginnend, bis in die Feinverzweigung reichend. Mit baumanatomischen Kenntnissen vertraute Personen wissen um diesen Sachverhalt und darum, dass, wenn man anatomisch korrekt sein möchte, man zahlreiche Teile der Baumkrone nicht als Äste (an deren Basis sich die Astschutzzone befindet) bezeichnen darf, sondern als co-dominante Achsen (an deren Basis sich keine Astschutzzone befindet). Gabelungen sind generell neuralgische, jedoch nicht generell kritische Baumzonen, im Fluss mechanischer Kräfte (deren „Ausdrucksform“ sind Spannungen), ein wenig so, wie Verkehrsknotenpunkte. Energieströme aus verschiedenen Richtungen treffen zusammen und ballen sich für einen Moment, um dann weiter, abwärts fließen zu können, mit dem Ziel der Entlastung. Solange der Baum steht, gibt es selbstredend zu keinem Zeitpunkt eine völlige Entlastung – darum geht es auch nicht. Es geht um einen möglichst gleichmäßigen Spannungsverlauf, um die Vermeidung von Spannungsspitzen und Spannungsüberhöhungen. Danach streben die Bäume sozusagen, und in fast allen Fällen gelingt dies auch, dank einer seit sehr langer Zeit andauernden, evolutionären Erfolgsgeschichte. Allerdings ist es auch ein evolutionstypisches Phänomen, dass Individuen einer Spezies aus der „Art fallen“ - die Ausnahmen von der Regel. Im Kontext der Frage nach der Stand- und Bruchsicherheit von Bäumen, gilt es diese wenigen Individuen zu erkennen und adäquat zu handeln.

- 8.1.8 Der Kirschbaum sollte entfernt werden, gefolgt von einer möglichst angemessenen Nachpflanzung, beispielsweise eines Exemplars von *Sorbus torminalis*, der Elsbeere, Baum des Jahres 2011.

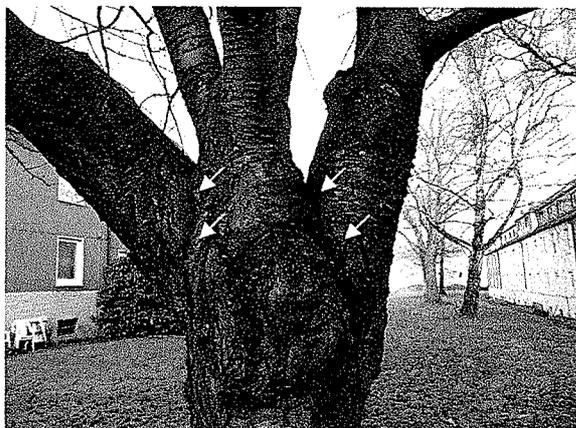
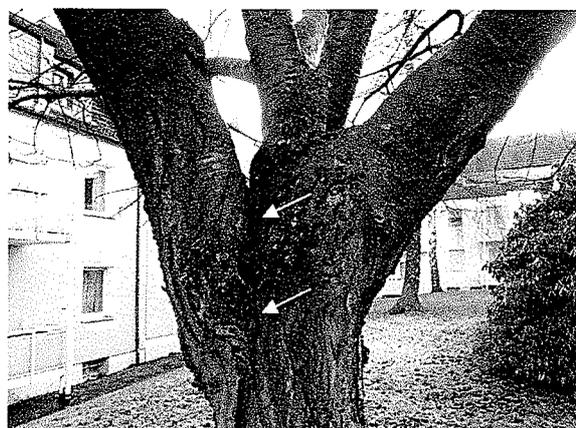
Abbildungen 2 und 3 Die Pfeile markieren die biomechanischen Schwachstellen.

- 8.1.3 Bei dem untersuchungsgegenständlichen Kirschbaum liegt eine signifikante Abweichung vor, eben in der Zone der Stammvergabelung. Dort wurden anatomische Mängel festgestellt, nämlich in Form von unvollständigen Verwachsungen (siehe die Abbildungen 2 und 3). Diese Gabelungsbereiche weisen partiell eingewachsene (eingeklemmte) Rinde auf, wodurch es zu einer Einschränkung der Kraftflüsse (Lastabtrag baumabwärts) und der Gefahr einer klaffenden Rissbildung kommt. Mit zunehmenden Dicken- und Streckungswachstum nimmt die Wahrscheinlichkeit eines Bruchversagens zu.

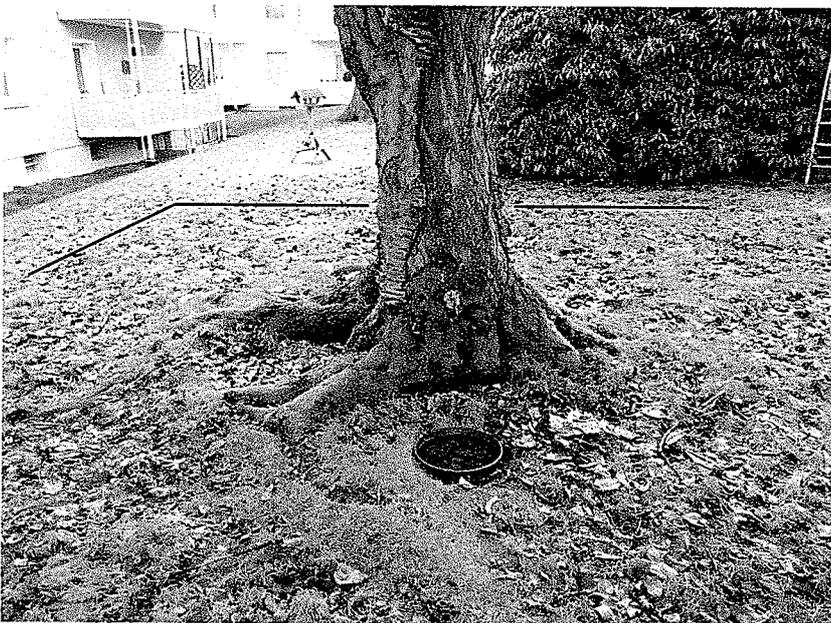
- 8.1.4 Die Kirsche hat einen auffallend oberflächennah verlaufenden Wurzelkörper ausgebildet. Dies deutet auf Bodenbesonderheiten hin, die von den Wurzelspitzen als für den Einwuchs unattraktiv wahrgenommen und deswegen gemieden werden - der Baum erschließt also lediglich die oberste Bodenschicht. Die so, individuell realisierte Wurzelkörpermorphologie entspricht der eines ausgesprochenen Flachwurzlers. Hinsichtlich der Standsicherheit stellt dies keine geeignete Grundlage für eine positive Prognose dar, auch ohne jegliche Baumaßnahme.

Abbildung 4 Die Aufnahme zeigt sehr gut den auffallend flachen Abgangswinkel der Wurzelanläufe. Die schwarzen Linien deuten an, auf welchen Seiten baulich eingegriffen wird.

- 8.1.6 Bedingt durch den oberflächennahen Wurzelverlauf, den Sachverhalt, dass der Hauptanteil des Wurzelkörpers in Richtung des beabsichtigten Baugeschehens ausgebildet ist und dem Sachverhalt, dass auf zwei Seiten (siehe Aufnahme 4) in den Boden eingegriffen wird, muss von erheblichen Wurzelverletzungen ausgegangen werden. Dadurch käme es ad hoc zu einer Beeinträchtigung der Standsicherheit, zudem würden, von den Schnittstellen ausgehend Prozesse des Holzabbaus einsetzen.

- 8.1.7 Würde der Unterzeichner seine eigenen Feststellungen nicht angemessen würdigen und würde er die Kostenseite unberücksichtigt lassen, dann könnte er ein Baumschutz/-erhaltungsszenario entwerfen, das sich der kompletten Klaviatur bedient (Schaffung zweier Wurzelvorhänge, am Wurzelverlust orientierter „Ausgleichsschnitt“, Einbau einer Kronensicherung, eventuelles Abspannen des Baumes mit patentierten Erdankern, kürzere Kontrollintervalle und baumpflegerische Begleitung in den kommenden Jahren. Dies für eine geschätzte weitere Standzeit von 10 bis 15 Jahren.). Die getroffenen Feststellungen und die begründet ungünstige Prognose lassen ihm dies nicht berechtigt erscheinen.

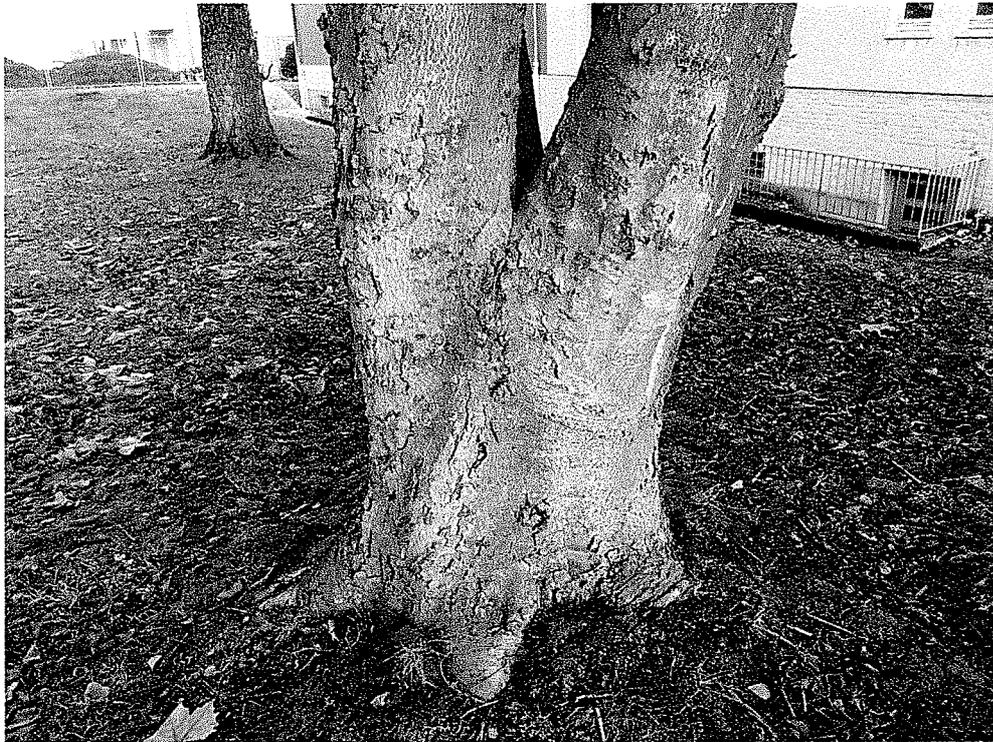
- 8.2.4 Der Wurzelkörper hat sich deutlich erkennbar, hauptsächlich in Richtung des Zentrums der Wiese entwickelt, also nur relativ wenig in Richtung des Bauvorhabens.
- 8.2.5 Vorausgesetzt die noch zu benennenden Maßnahmehinweise des Unterzeichners werden umgesetzt, ist nicht von einer erheblichen Beeinträchtigung der Rosskastanie durch die Bautätigkeiten auszugehen. Daraus folgt: von einer Verkürzung der weiteren Standzeit, durch die Baumaßnahmen, ist nicht auszugehen.

Abbildung 5 Kräftige Wurzelanläuferausbildung in Richtung Wiesenzentrum, jedoch nicht in Richtung Bauvorhaben.

8.2.6 Erforderliche Maßnahmen: a) Vor Beginn und für die gesamte Dauer der Baumaßnahme ist ein Bauzaun zu installieren (wie vor Ort besprochen), um den Standort der Rosskastanie vor Verdichtung und Kontamination zu schützen. b) Auf der Wiese darf nichts abgelagert und nicht gefahren werden. c) Sämtliche Baubewegungen sind von unten zu realisieren (wie vor Ort besprochen). d) Auf der dem Baugeschehen zugewandten Seite ist ein Mindestabstand, zum Stammfuß, von 2,5 Metern einzuhalten. e) Gegebenenfalls unumgängliche Wurzeldurchtrennungen dürfen nicht mittels Schippe, Spaten oder Baggerlöffel erfolgen, sondern sind mit einer scharfen Handsäge durchzuführen. f) Durchtrennte Stellen dürfen nicht der Austrocknung preisgegeben werden, sondern sind geeignet zu schützen.

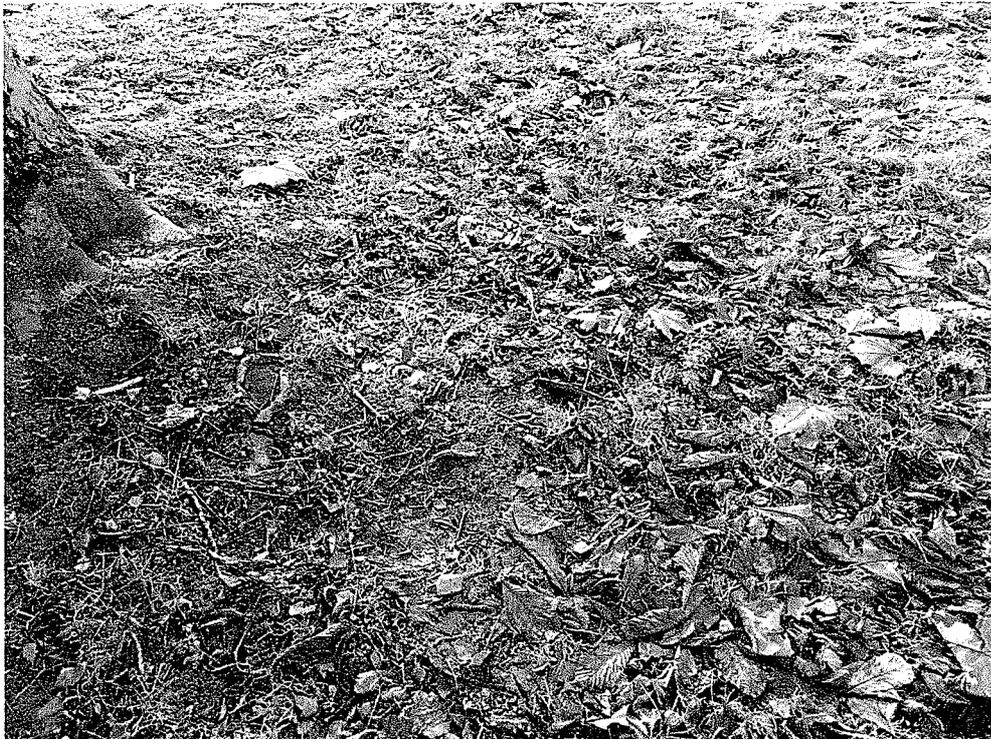
Abbildung 6 Auch bei der Rosskastanie wurden vermeidbare Mähschäden festgestellt. Hier nur einige, mit roten Pfeilen markiert.
